## ΕΝΗΜΕΡΩΤΙΚΟ ΣΗΜΕΙΩΜΑ

Ομάδα Πολιτικών Μηχανικών, αποτελούμενη από τα μέλη του Διδακτικού Προσωπικού της Σχολής Πολιτικών Μηχανικών Ε.Βιντζηλαίου, Χ.Ζέρη, Κ.Τρέζο και Μ.Χρονόπουλο, μετέβη στην Εύβοια, με σκοπό την συλλογή στοιχείων για την συμπεριφορά των κτηρίων στους οικισμούς που επλήγησαν από τις πρόσφατες πυρκαγιές.

Η Ομάδα ΕΜΠ κάλυψε την Πέμπτη 13.09.2007 την περιοχή του Δήμου Ταμυναίων. Σύμφωνα με τις πληροφορίες που είχαμε, στην περιοχή του Δήμου Στυραίων, όπου η πυρκαγιά κατέκαυσε μεγάλες δασικές εκτάσεις, οι βλάβες σε κτήρια είναι ευτυχώς περιορισμένες. Έτσι, η ομάδα μας δεν επισκέφθηκε τον Δήμο Στυραίων.

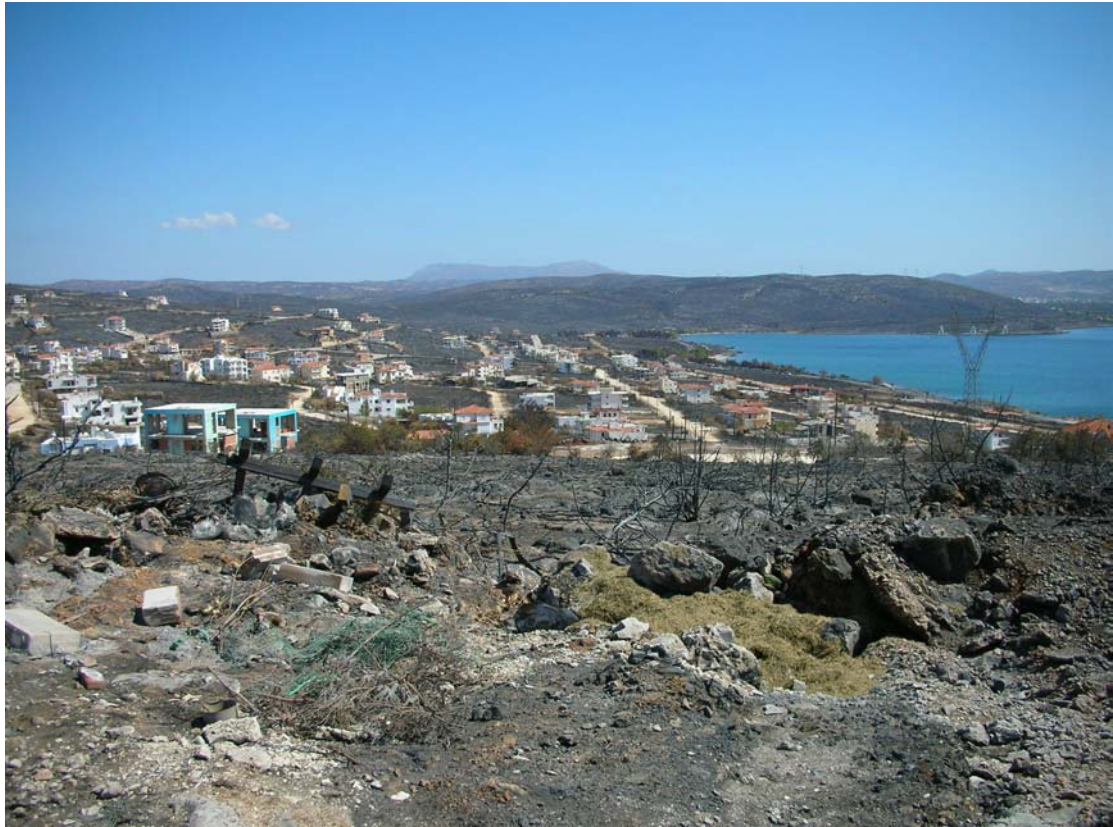
Οι βλάβες συγκεντρώνονται κυρίως σε κτήρια του οικισμού Ακτή Νηρέα (επί της οδού Ερέτρια-Αλιβέρι, κοντά στο Αλιβέρι, Εικόνα 1). Τα κτήρια του οικισμού, στο σύνολό τους με φέροντα οργανισμό από ωπλισμένο σκυρόδεμα και οργανισμό πληρώσεως από οπτοπλινθοδομή είναι πανταχόθεν ελεύθερα. Οι μεταξύ τους ελεύθεροι χώροι ήταν καλυμμένοι με κέδρους, οι οποίοι κάηκαν (Εικόνα 2).

ΕΙΚΟΝΑ 1: ΓΕΝΙΚΗ ΑΠΟΨΗ ΤΟΥ ΟΙΚΙΣΜΟΥ

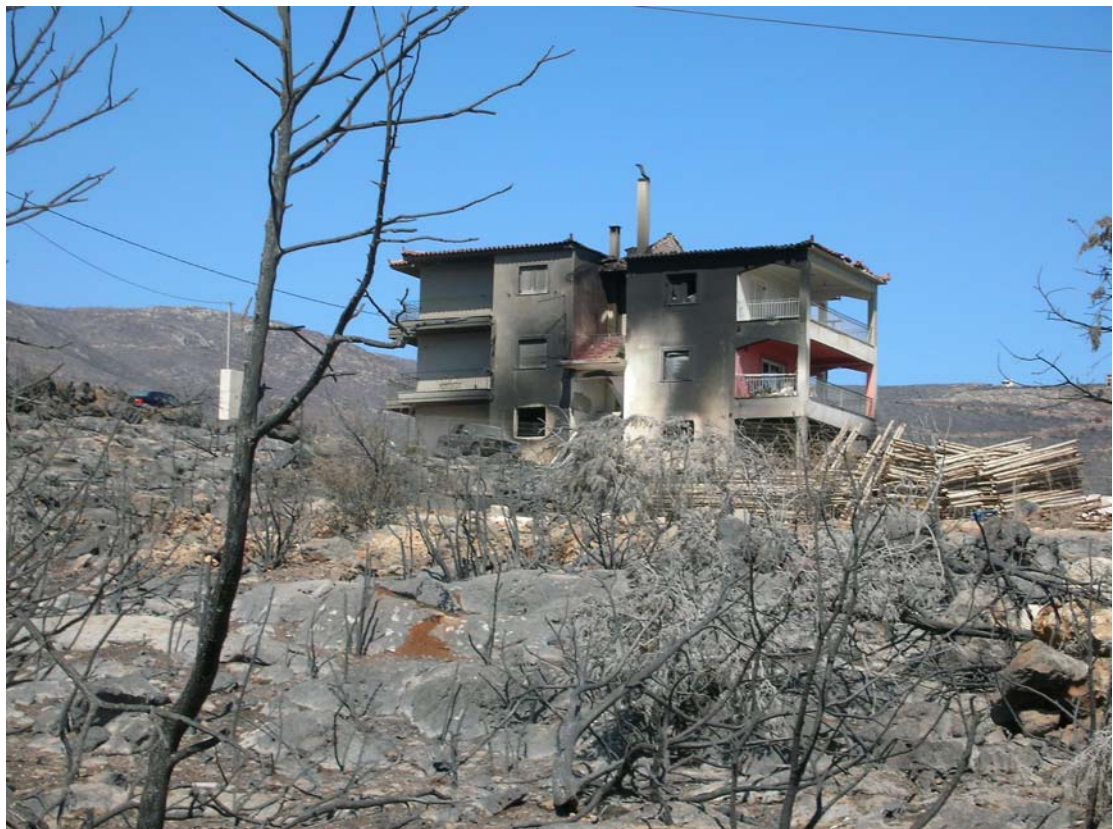
ΕΙΚΟΝΑ 2: ΚΤΗΡΙΟ ΣΤΟΝ ΟΙΚΙΣΜΟ ΤΗΣ ΑΚΤΗΣ ΝΗΡΕΑ ΚΑΙ ΕΛΕΥΘΕΡΟΙ ΧΩΡΟΙ ΜΕΤΑ ΑΠΟ ΤΗΝ ΠΥΡΚΑΓΙΑ

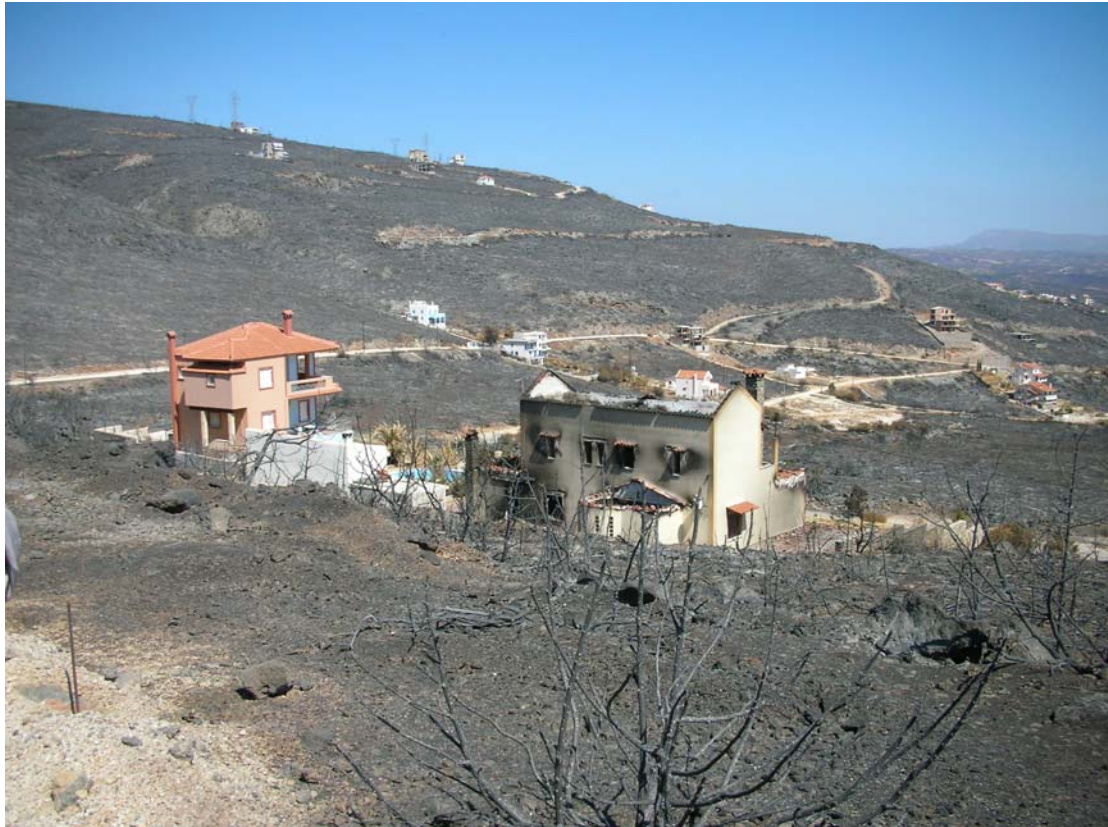
Όπως και στην περίπτωση οικισμών του Νομού Ηλείας, διαπιστώνεται ότι  
(α) αναπτύχθηκαν σε πολλές περιπτώσεις πολύ υψηλές θερμοκρασίες (όπως φαίνεται από την τήξη αλουμινίου και υάλου ( $650-750^{\circ}$  τουλάχιστον) και  
(β) παρατηρήθηκαν πολύ μεγάλες διαφορές θερμοκρασίας από θέση σε θέση (ακόμη και μέσα στον ίδιο χώρο), καθώς συνυπάρχουν άθικτα υλικά τα οποία λειώνουν σε σχετικώς χαμηλή θερμοκρασία με αντικείμενα λειωμένα από υλικά που τήκονται ή καίονται σε πολύ υψηλότερη θερμοκρασία,  
(γ) τα κτήρια που επλήγησαν δεν βρίσκονται συγκεντρωμένα στην ίδια περιοχή κάθε οικισμού, ούτε βρίσκονται συστηματικά στις παρυφές του οικισμού, όπως ενδεχομένως θα περίμενε κανείς. Πράγματι, διαπιστώσαμε σε πολλές περιπτώσεις κτήρια τα οποία παρουσίαζαν εικόνα καταστροφής, δίπλα σε άθικτα κτήρια (Εικόνα 3).

ΕΙΚΟΝΑ 3: ΓΕΙΤΟΝΙΚΑ ΚΤΗΡΙΑ ΣΤΟΝ ΟΙΚΙΣΜΟ «ΑΚΤΗ ΝΗΡΕΑ»
