ΕΝΗΜΕΡΩΤΙΚΟ ΣΗΜΕΙΩΜΑ

Ομάδα Πολιτικών Μηχανικών, αποτελούμενη από τα μέλη του Διδακτικού Προσωπικού της Σχολής Πολιτικών Μηχανικών Ε.Βιντζηλαίου, Χ.Ζέρη, Κ.Τρέζο και Μ.Χρονόπουλο, μετέβη στην περιοχή της Ηλείας με σκοπό την συλλογή στοιχείων για την συμπεριφορά των κτηρίων στους οικισμούς που επλήγησαν από τις πρόσφατες πυρκαγιές.

Η Ομάδα ΕΜΠ κάλυψε την Πέμπτη και την Παρασκευή (06.06 και 07.09.2007) μια μεγάλη περιοχή των Δήμων Ζαχάρως, Ανδρίτσαινας, Αλιφείρας, Σκιλλούντος, Αρχαίας Ολυμπίας και Βώλακος, καθώς και τους οικισμούς του Δήμου Πύργου, για τους οποίους υπήρχαν πληροφορίες ότι είχαν βλαβεί από τις πυρκαγιές.

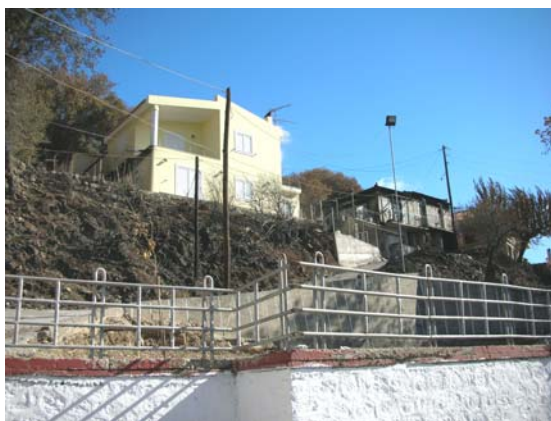
Τα κτήρια που επλήγησαν δεν βρίσκονται πάντοτε συγκεντρωμένα στην ίδια περιοχή κάθε οικισμού, ούτε βρίσκονται συστηματικά στις παρυφές των οικισμών, όπως ενδεχομένως θα περίμενε κανείς. Πράγματι, διαπιστώσαμε σε πολλές περιπτώσεις κτήρια τα οποία παρουσίαζαν εικόνα καταστροφής, δίπλα σε άθικτα κτήρια. Για παράδειγμα, στην Εικόνα 1 φαίνεται ένα κτήριο στην Αρτέμιδα, του οποίου έχει καταρρεύσει η στέγη και έχει καεί όλο το περιεχόμενό του, ενώ το γειτονικό του δεν έχει καν ίχνη κάπνας.

Εικόνα 1: Γειτονικά κτήρια στην Αρτέμιδα

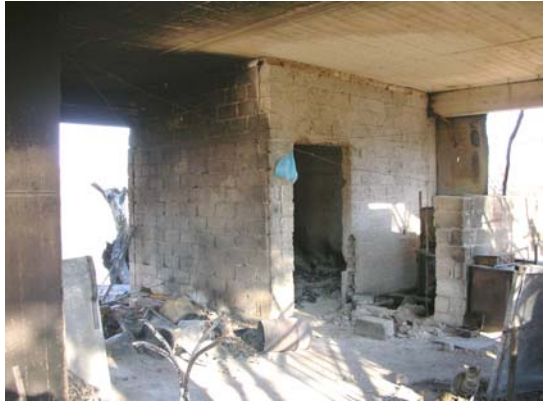
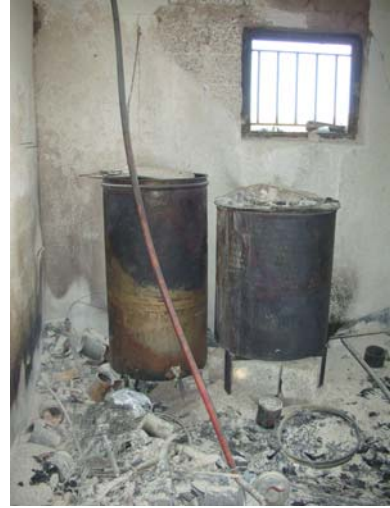
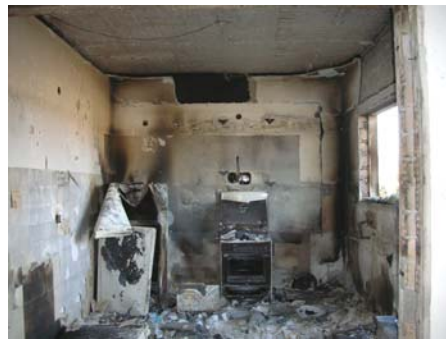
Επίσης, στην Μιράκα, ένα κτήριο είχε στην πλοτή του αποθηκευτικό χώρο (κατασκευασμένο από τσιμεντόλιθους, Εικόνα 2). Σ' αυτόν τον χώρο υπήρχαν αποθηκευμένα 200 κιλά ελαιολάδου, τα οποία καίονταν επί ώρες. Σε μικρή απόσταση από τα καιόμενα δοχεία με το ελαιόλαδο υπάρχει η δεξαμενή του πετρελαίου θέρμανσης (Εικόνα 3), η οποία παρέμεινε-ευτυχώς- ανέπαφη.

Εικόνα 2: Κτήριο στην Μιράκα: (α) Αποθηκευτικός χώρος στην πιλοτή, (β) Δοχεία ελαιολάδου μέσα στον αποθηκευτικό χώρο, (γ) Κατάσταση στον υπερκείμενο όροφο.

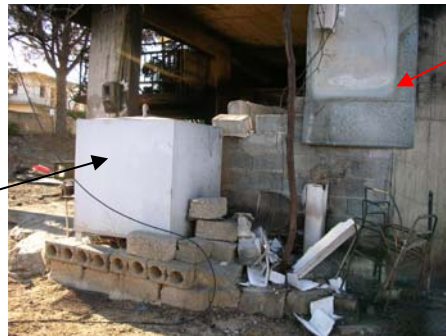
Δοχείο πετρελαίου
θέρμανσης

Αποθήκη ελαιολάδου

Εικόνα 3: Κτήριο στην Μιράκα: Δοχείο πετρελαίου θέρμανσης σε μικρή απόσταση από την αποθήκη ελαιολάδου
