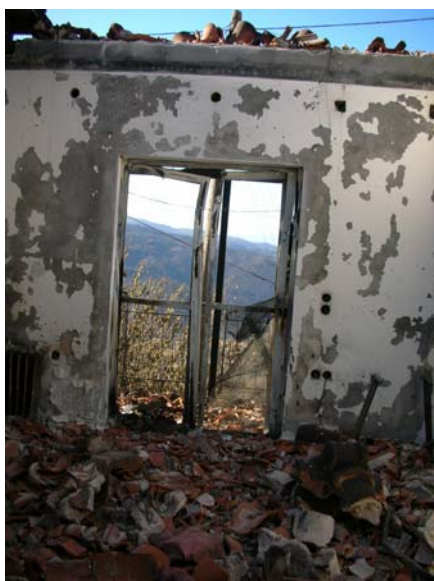
ΕΙΚΟΝΑ 1: ΠΑΡΑΜΟΡΦΩΣΗ ΑΛΟΥΜΙΝΙΩΝ

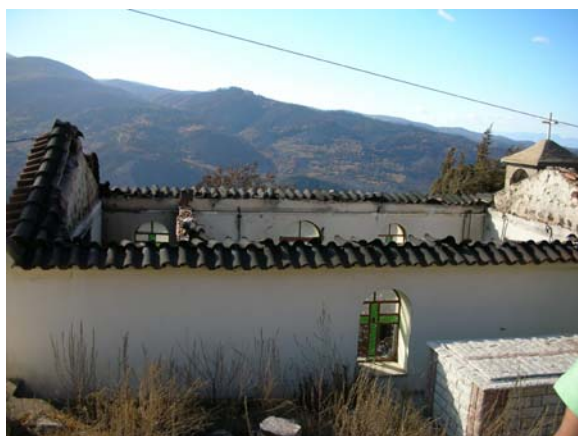
ΕΙΚΟΝΑ 2: ΚΑΥΣΗ ΚΑΙ ΚΑΤΑΡΡΕΥΣΗ ΣΤΕΓΗΣ

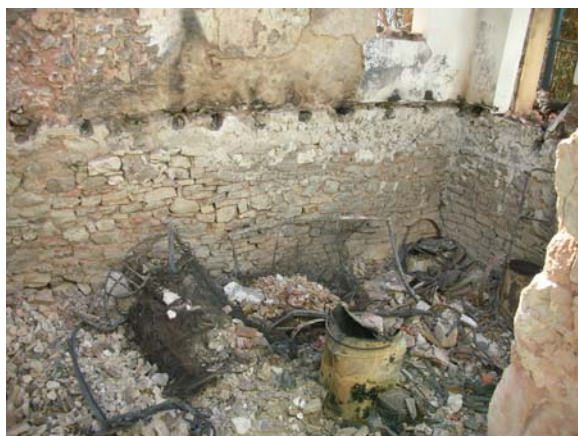
ΕΙΚΟΝΑ 3: ΚΑΥΣΗ ΔΟΚΩΝ ΠΑΤΩΜΑΤΟΣ ΚΑΙ ΚΑΤΑΡΡΕΥΣΗ ΠΑΤΩΜΑΤΟΣ

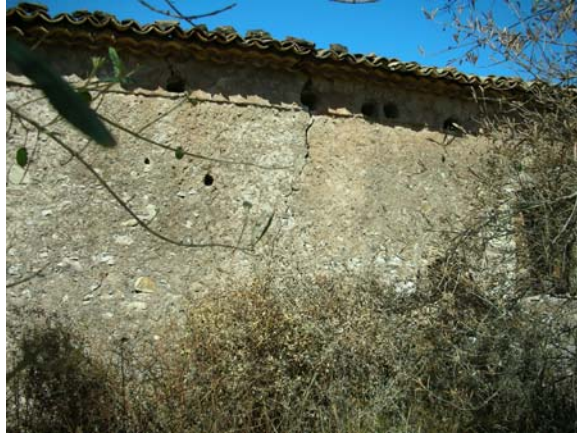
ΕΙΚΟΝΑ 4: ΚΑΤΑΚΟΡΥΦΗ ΡΩΓΜΗ ΣΤΗΝ ΤΟΙΧΟΠΟΙΑ

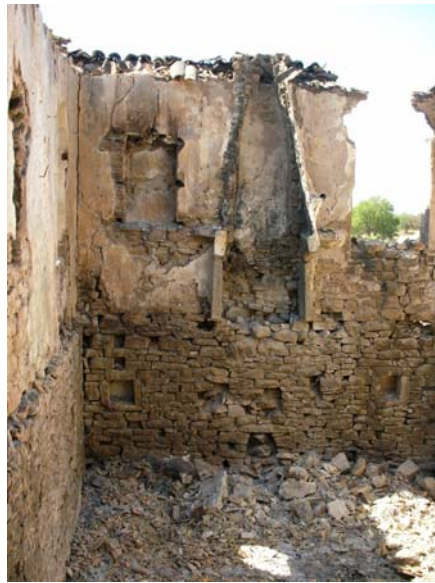
ΕΙΚΟΝΑ 5: ΚΑΥΣΗ ΞΥΛΙΝΟΥ ΥΠΕΡΘΥΡΟΥ, ΚΑΤΑΡΡΕΥΣΗ ΥΠΕΡΚΕΙΜΕΝΟΥ ΤΟΞΩΤΟΥ ΛΙΘΙΝΟΥ ΥΠΕΡΘΥΡΟΥ

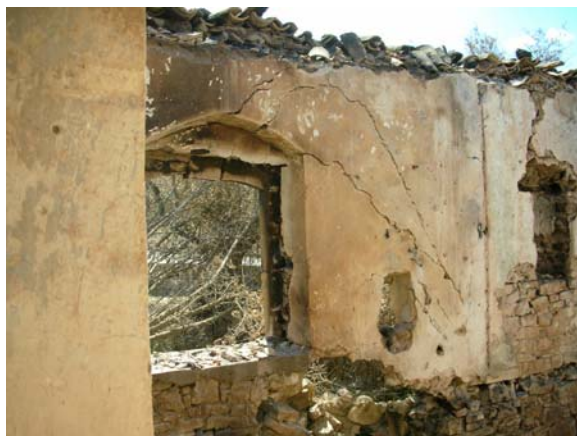
ΕΙΚΟΝΑ 6: ΔΙΑΤΜΗΤΙΚΕΣ ΡΩΓΜΕΣ ΣΕ ΠΕΣΣΟ ΑΠΟ ΛΙΘΟΔΟΜΗ

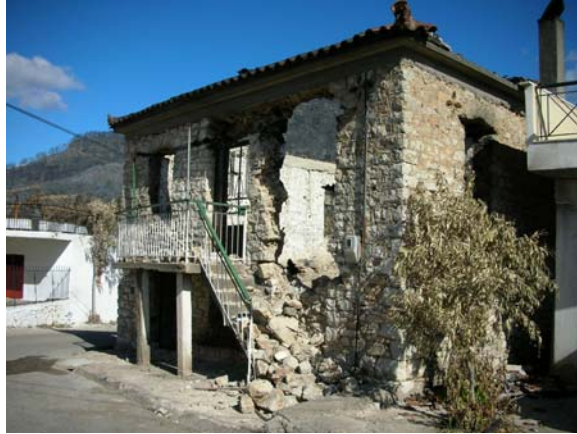
ΕΙΚΟΝΑ 7: ΜΕΡΙΚΗ ΚΑΤΑΡΡΕΥΣΗ ΤΟΙΧΟΠΟΙΑΣ

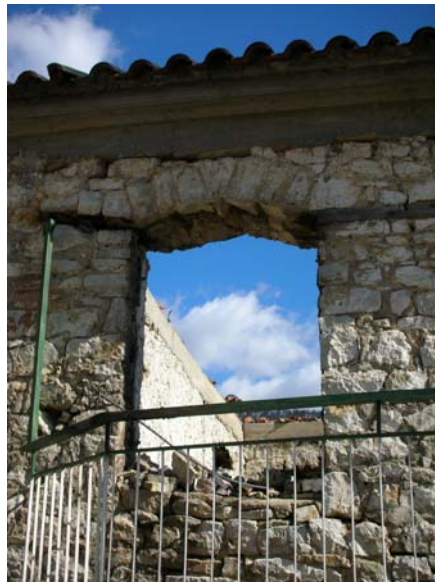
ΕΙΚΟΝΑ 8: ΚΑΥΣΗ ΞΥΛΙΝΟΥ ΥΠΕΡΘΥΡΟΥ

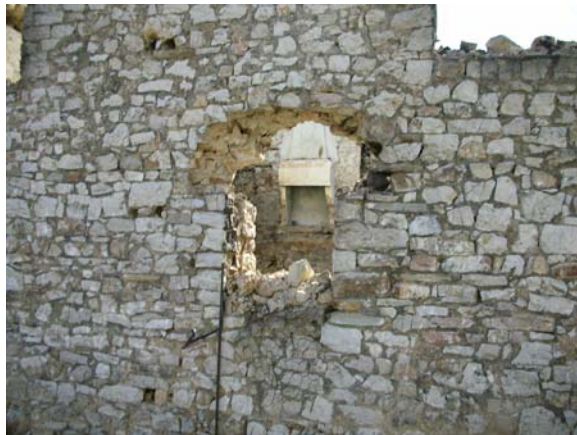
ΕΙΚΟΝΑ 9: ΚΑΥΣΗ ΞΥΛΙΝΟΥ ΥΠΕΡΘΥΡΟΥ-ΚΑΤΑΡΡΕΥΣΗ
ΥΠΕΡΚΕΙΜΕΝΟΥ ΤΟΞΟΥ

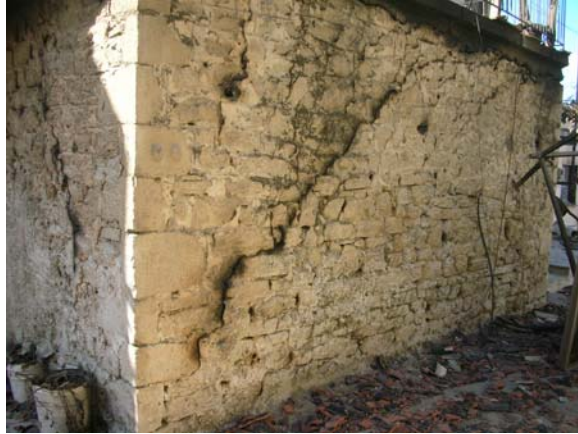
ΕΙΚΟΝΑ 10: ΔΙΑΤΜΗΤΙΚΕΣ ΡΩΓΜΕΣ ΣΕ ΠΕΣΣΟΥΣ (ΛΑΚΤΙΣΜΑ)

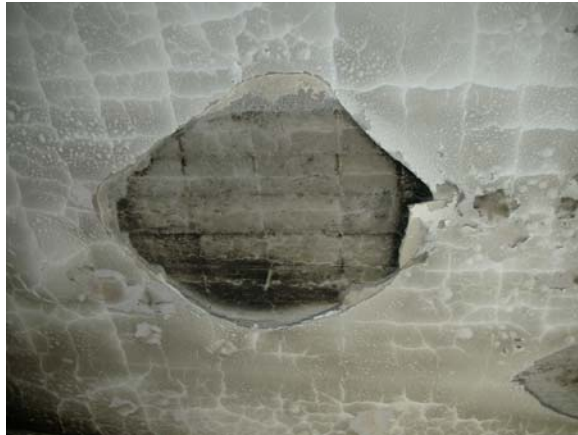
ΕΙΚΟΝΑ 11: ΑΠΟΚΟΛΛΗΣΗ ΚΑΙ ΠΤΩΣΗ ΕΠΙΧΡΙΣΜΑΤΟΣ ΠΛΑΚΑΣ Ω.Σ.

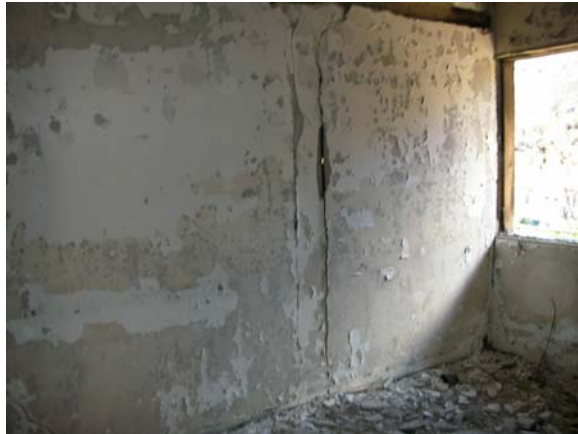
ΕΙΚΟΝΑ 12: ΑΠΟΚΟΛΛΗΣΗ ΤΟΙΧΩΝ ΠΛΗΡΩΣΕΩΣ ΚΑΙ ΦΕΡΟΝΤΟΣ ΟΡΓΑΝΙΣΜΟΥ

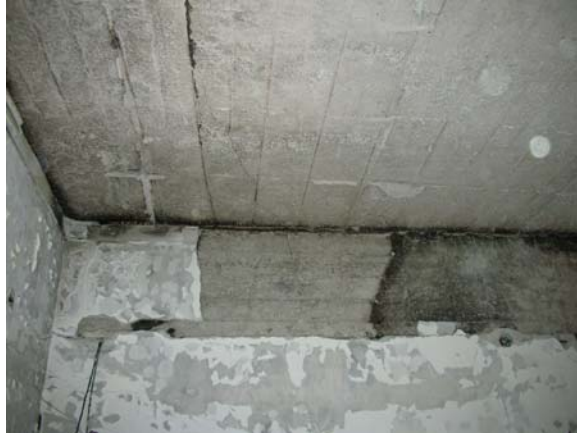
ΕΙΚΟΝΑ 13: ΑΠΟΚΟΛΛΗΣΗ ΚΑΙ ΠΤΩΣΗ ΕΠΙΧΡΙΣΜΑΤΩΝ

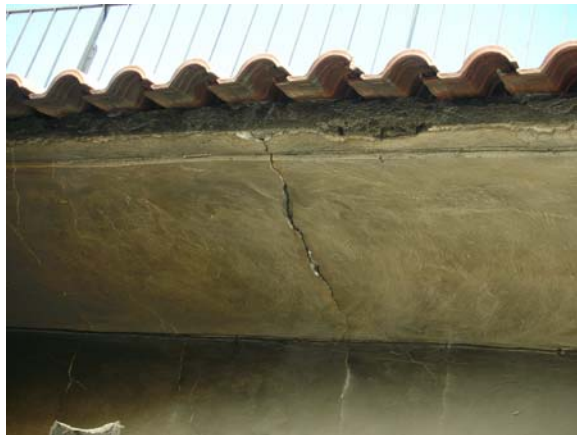
ΕΙΚΟΝΑ 14: ΡΩΓΜΗ ΣΤΗΝ ΠΛΑΚΑ ΠΡΟΒΟΛΟΥ

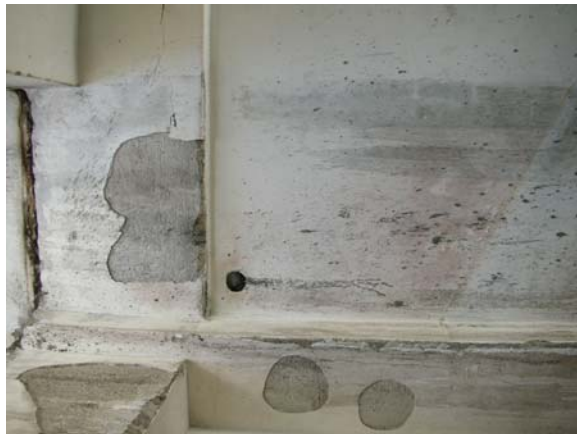
ΕΙΚΟΝΑ 15: ΑΠΟΚΟΛΛΗΣΗ ΚΑΙ ΠΤΩΣΗ ΕΠΙΧΡΙΣΜΑΤΟΣ-ΑΛΛΑΓΗ ΧΡΩΜΑΤΟΣ

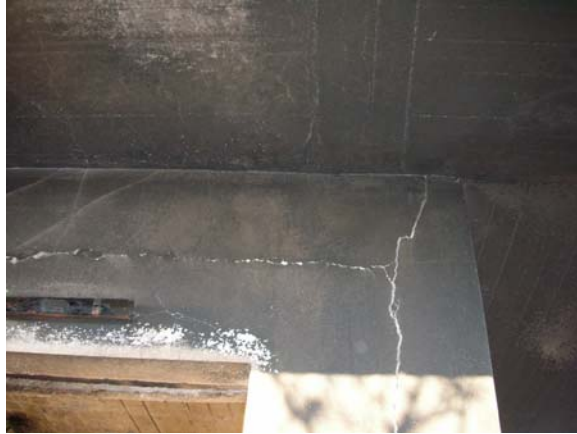
ΕΙΚΟΝΑ 16: ΡΩΓΜΗ ΣΤΟΝ ΚΟΜΒΟ ΔΟΚΟΥ-ΥΠΟΣΤΥΛΩΜΑΤΟΣ
(ΛΑΚΤΙΣΜΑ)

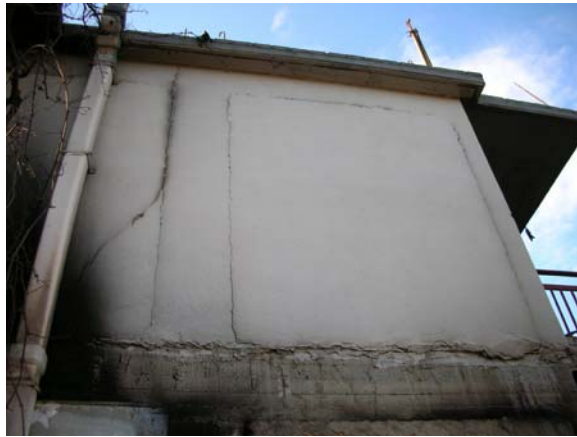
ΕΙΚΟΝΑ 17: ΑΠΟΚΟΛΛΗΣΗ ΤΟΙΧΩΝ ΠΛΗΡΩΣΕΩΣ-ΦΕΡΟΝΤΟΣ
ΟΡΓΑΝΙΣΜΟΥ

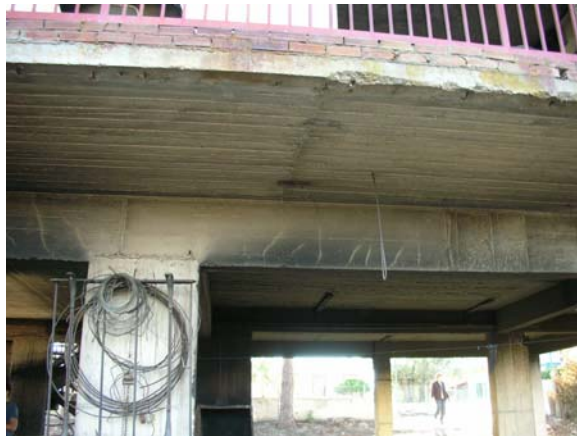
ΕΙΚΟΝΑ 18: ΔΙΑΤΜΗΤΙΚΕΣ ΡΩΓΜΕΣ ΣΕ ΔΟΚΟ
