ΕΝΗΜΕΡΩΤΙΚΟ ΣΗΜΕΙΩΜΑ

Ομάδα Πολιτικών Μηχανικών, αποτελούμενη από τα μέλη του Διδακτικού Προσωπικού της Σχολής Πολιτικών Μηχανικών Ε.Βιντζηλαίου, Χ.Ζέρη, Κ.Τρέζο και Μ.Χρονόπουλο, μετέβη στην Αρκαδία, με σκοπό την συλλογή στοιχείων για την συμπεριφορά των κτηρίων στους οικισμούς που επλήγησαν από τις πρόσφατες πυρκαγιές.

Η Ομάδα ΕΜΠ κάλυψε την Τετάρτη 19.09.2007 την περιοχή μεταξύ Ασέας και Μεγαλόπολης και πιο συγκεκριμένα, τα χωριά Ανεμοδούρι, Ρούτσι, Καμαρίτσα, Λεοντάρι, Καλύβια, Βελιγοστή και Παραδείσια.

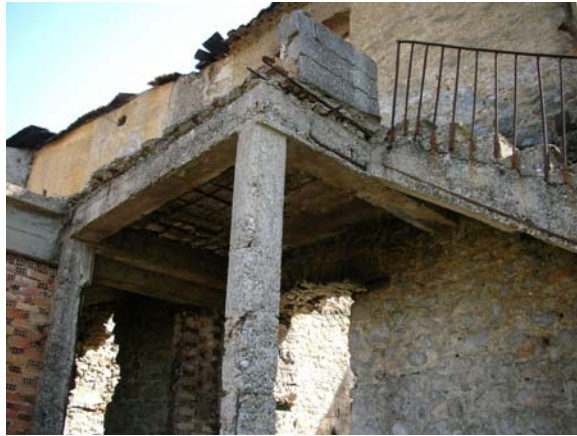
Η ερμηνεία ορισμένων από τις βλάβες που παρατηρήθηκαν δεν είναι προφανής, καθώς σε ορισμένα κτήρια έχουν γίνει επεμβάσεις στον αρχικό φέροντα οργανισμό από τοιχοποιία, όπως π.χ. κατασκευή προσκτισμάτων, προσθήκη δοκών Ω.Σ. σε ενδιάμεση στάθμη, κατασκευή εξωστών και εξωτερικών κλιμάκων από Ω.Σ., κλπ. (Εικόνα 1).

ΕΙΚΟΝΑ 1: ΚΤΗΡΙΟ ΜΕ ΕΠΕΜΒΑΣΕΙΣ ΣΤΟΝ ΦΕΡΟΝΤΑ ΟΡΓΑΝΙΣΜΟ

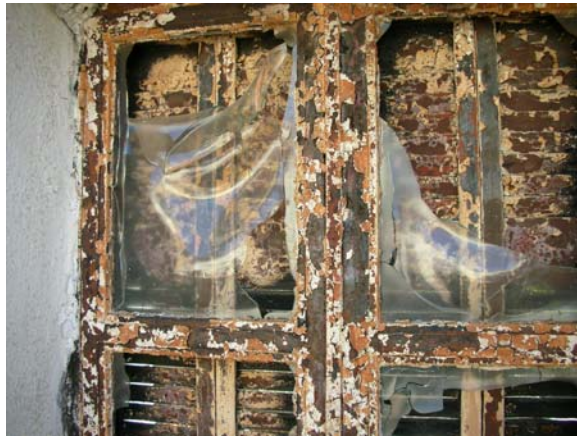
Όπως και στην περίπτωση των άλλων πληγείσων περιοχών τις οποίες επισκεφθήκαμε, διαπιστώνεται (Εικόνα 2) ότι αναπτύχθηκαν σε πολλές περιπτώσεις πολύ υψηλές θερμοκρασίες (όπως φαίνεται από την τήξη αλουμινίου και υάλου (650-750^ο τουλάχιστον)).

ΕΙΚΟΝΑ 2: ΠΑΡΑΜΟΡΦΩΣΗ ΥΑΛΟΣΤΑΣΙΩΝ ΣΕ ΠΑΡΑΘΥΡΑ ΜΕ ΜΕΤΑΛΛΙΚΟ ΣΚΕΛΕΤΟ
