ΕΡΕΥΝΗΤΙΚΗ ΟΜΑΔΑ "Α" ΕΜΠ ΓΙΑ ΤΙΣ ΠΥΡΟΠΛΗΚΤΕΣ ΠΕΡΙΟΧΕΣ

ΕΚΤΙΜΗΣΗ ΤΗΣ ΕΔΑΦΙΚΗΣ ΑΠΩΛΕΙΑΣ ΤΩΝ ΛΕΚΑΝΩΝ ΑΠΟΡΡΟΗΣ ΤΟΥ ΔΗΜΟΥ ΖΑΧΑΡΩΣ

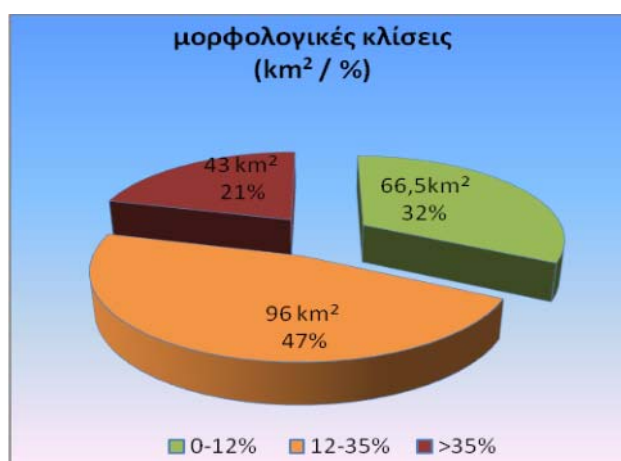
Εικόνα 2. Μορφολογικές κλίσεις της περιοχής έρευνας σε km² και επί τοις%.

Αρχικά αναλύθηκαν η μορφολογία της περιοχής (ορεινοί όγκοι, υδρολογικές λεκάνες, πεδινές εκτάσεις και μορφολογικές κλίσεις που επικρατούν, Εικόνα 2), το τεκτονικό καθεστώς και η γεωλογική δομή της. Στην τελευταία συμμετέχουν γεωλογικοί σχηματισμοί από τρεις γεωτεκτονικές ζώνες (Πίνδου Γαββρόβου και Ιονίου).

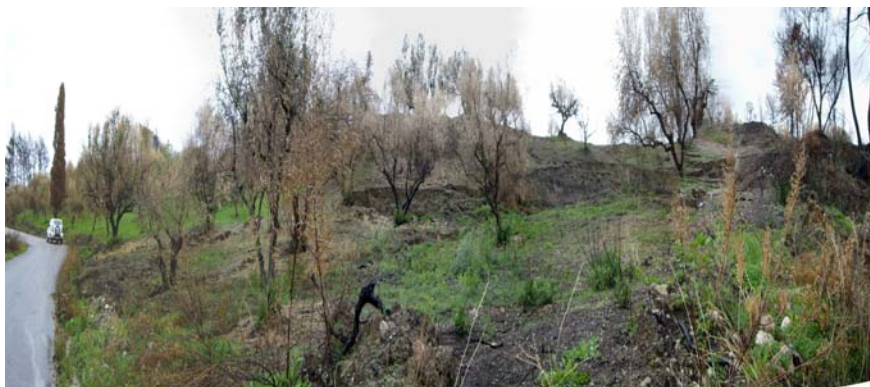
Εικόνα 3. Γενική άποψη της ζώνης αστοχιών στη θέση Ασίκελος.

Στη συνέχεια αναλύθηκαν η τεχνικογεωλογική και υδρογεωλογική συμπεριφορά των σχηματισμών που δομούν την περιοχή έρευνας. Καθώς και οι κύριες αστοχίες πρανών που εκδηλώνονται. Ο σχολιασμός των τεχνικογεωλογικών και υδρογεωλογικών χαρακτήρων των σχηματισμών, ιδιαίτερα σε περιοχές που έχουν αποψιλωθεί, βοηθά στην κατανόηση των διεργασιών εκείνων που ευνοούν τις διαβρώσεις και την εκδήλωση νέων ή επαναδραστη-

ριοποίηση παλαιών αστοχιών πρανών (Εικόνα 3) και συνεπώς στον εντοπισμό θέσεων με αυξημένη στερεοπαροχή.

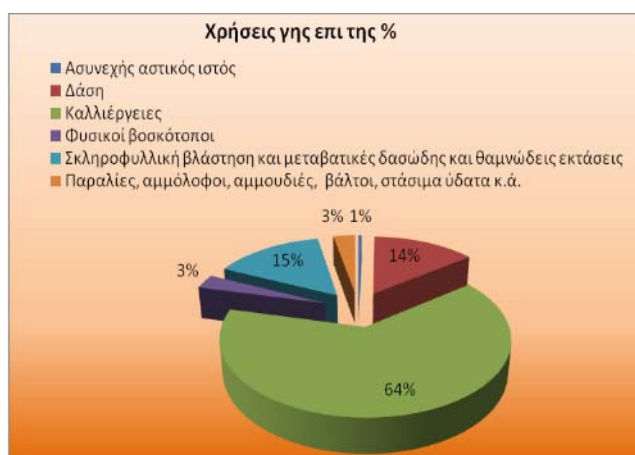
Εικόνα 3. Χρήσεις γης κατά CORINE (2006) στη περιοχή έρευνας επί τοις %.

Τέλος για τη διερεύνηση της διαβρωσιμότητας των σχηματισμών πριν τις πυρκαγιές, λήφθηκε υπόψη και η φυτοκάλυψη ή άλλες χρήσεις γης, διότι όπως είναι γνωστό η φυτοκάλυψη είναι ανταγωνιστική της διάβρωσης. Για το σκοπό αυτό χρησιμοποιήθηκαν οι χρήσεις γης από το πρόγραμμα CORINE του 2006, που αποκαλύπτει (Εικόνα 3) ότι η περιοχή έρευνας καλύπτεται κυρίως από καλλιεργήσιμες εκτάσεις (64%), σκληρόφυλλη βλάστηση με μεταβατικές δασώδεις – θαμνώδεις εκτάσεις (15%), δασώδεις εκτάσεις (14%), βοσκότοποι, (3%), παραλίες, αμμόλοφοι, αμμουδιές, βάλτοι, στάσιμα ύδατα κ.ά. (3%) και τέλος δομημένες περιοχές (1%)

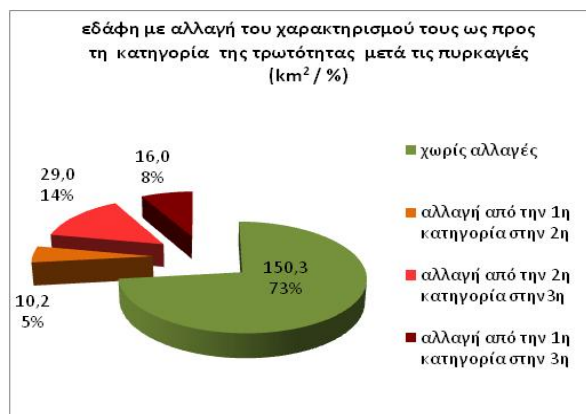
Εικόνα 6. Συνολικές εκτάσεις που άλλαξαν τον χαρακτηρισμό τους ως προς την τρωτότητα μετά τις πυρκαγιές επί τοις %.

Τέλος στην Εικόνα 6 δίνονται οι εκτάσεις που άλλαξαν χαρακτηρισμό ως προς την τρωτότητα μετά τις πυρκαγιές
